ADRES	Turennestraat 29 6221 AR Maastricht
GEGEVENS	Oorspronkelijke functie: woonhuis Huidige functie: woonhuis
STATUS	Dominant bouwwerk
FOTO'S

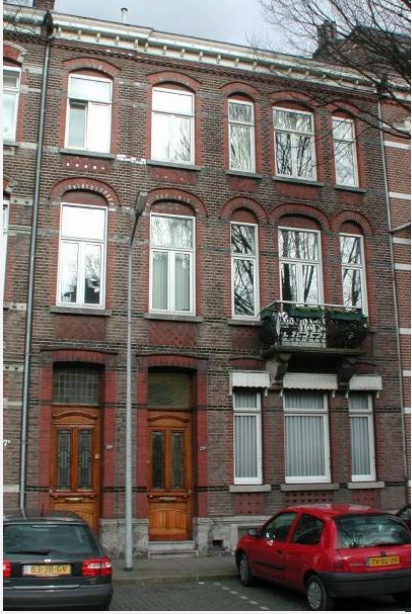
<p data-bbox="450 1084 603 1106"><i>Turennestraat 29</i></p>
OMSCHRIJVING	<p data-bbox="450 1149 568 1171"><b>Inleiding</b></p> <p data-bbox="450 1178 1406 1301">Woonhuis in eclecticisme stijl uit 1914, gelegen binnen de bebouwde kom en binnen het beschermd stadsgezicht van Maastricht. De panden 27a-b, 29, 31/31b-d en 33 werden gebouwd als drie dubbele en een enkel woonhuis in opdracht van bouwvereniging 'Eigen Huis'.</p> <p data-bbox="450 1339 609 1361"><b>Beschrijving</b></p> <p data-bbox="450 1368 1406 1462">Tussenwoning, boven een kelder opgebouwd uit drie bouwlagen onder een zadeldak, dat is gedekt met dakpannen. Aan het dak bevindt zich een bakgoot met een geprofileerde houten gootlijst op sierklossen.</p> <p data-bbox="450 1469 1406 2036">De voorgevel heeft een plint van natuurstenen blokken, waarin twee kelderlichten zijn opgenomen. De plint wordt afgedekt met een hardstenen lijst. Boven de plint is de gevel opgemetseld in rode baksteen met banden van groen geglazuurde baksteen. Alle gevelopeningen op de begane grond hebben een omlijsting en een gemetselde, flauwe segmentboog van oranje verblendsteen met accenten in groen geglazuurde steen. De gevel is vier gevelassen breed en de linker gevelas is uitgemetseld als een risaliet. In deze gevelas en de gevelas rechts daarvan zijn toegangen, die oorspronkelijke decoratieve voordeuren met bovenlichten bevatten. Ze zijn toegankelijk via een hardstenen stoepje. Rechts van de voordeuren zijn drie vensters – twee smalle en een breed venster in het midden – met oorspronkelijke houten ramen en hardstenen onderdorpels. Ze zijn ieder voorzien van een oorspronkelijke gietijzeren rolluikkast en een houten rolluik. Onder de onderdorpels is een gemetseld paneel met siermetselwerk van rode en groen geglazuurde baksteen. Op de eerste verdieping hebben alle gevelopeningen een gemetselde korbboogbeëindiging met groen geglazuurd siermetselwerk in de boog en het boogveld. Links zijn twee vensters met vernieuwde kunststof ramen. Rechts is een balkonpui met twee smalle zijvensters. De ramen en de balkondeur zijn in kunststof vernieuwd. Het balkon rust op twee kunststenen consoles in de vorm van uilen. Het heeft een gietijzeren hekwerk. Onder de onderdorpels is een gemetseld paneel met siermetselwerk van rode en</p>

<p>groen geglazuurde baksteen. Op de tweede verdieping zijn vijf vensters van verschillende breedte, voorzien van gemetselde segmentbogen, hardstenen onderdorpels en vernieuwde kunststof ramen. Onder de goot is een gemetselde tandlijst.</p>
<p>WAARDERING</p>	<p>Het bouwwerk is “dominant” gewaardeerd vanwege zijn historisch-ruimtelijke samenhang en architectuurhistorische waarden en meer in het bijzonder omdat:</p> <ul style="list-style-type: none"> <li>• het object deel uit maakt van een vroegtwintigste-eeuwse uitbreidingswijk van Wyck waaraan een stedenbouwkundig plan ten grondslag ligt en waarvan de oorspronkelijke ruimtelijke structuur nog herkenbaar aanwezig is.</li> <li>• het object onderdeel is van en ondersteunend is aan een straatwand met voorgevels uit overwegend dezelfde bouwperiode, die een eenheid vormen door maatvoering en ritmering. Het maakt onderdeel uit van een vijftal woonhuizen die in één fase zijn gebouwd.</li> <li>• het object architectuurhistorische betekenis heeft vanwege de esthetische kwaliteit van het ontwerp.</li> <li>• het ontwerp een redelijke mate van architectonische gaafheid bezit.</li> <li>• het bijzonder materiaalgebruik en een bijzondere detaillering heeft, namelijk de natuurstenen plint, het siermetselwerk en de bijzonder vormgegeven balkonconsoles.</li> </ul> <p>Waardevolle elementen die bijdragen aan bovengenoemde waardering zijn onder andere:</p> <ul style="list-style-type: none"> <li>• de natuurstenen plint met kelderlichten</li> <li>• het siermetselwerk</li> <li>• de oorspronkelijke voordeuren</li> <li>• de hardstenen stoepjes</li> <li>• de oorspronkelijke ramen op de begane grond</li> <li>• de hardstenen vensterdorpels</li> <li>• de oorspronkelijke rolluikkasten en rolluiken</li> <li>• het balkon met decoratieve consoles</li> <li>• de gootlijst</li> </ul>

<p>RICHTLIJNEN</p>	<p>Algemeen:</p> <ul style="list-style-type: none"> <li>• Voor de algemene richtlijnen voor dominante en kenmerkende panden, alsmede de waardevolle cultuurhistorische elementen, zie paragraaf 2.1 van dit rapport.</li> <li>• Voor de algemene richtlijnen voor onderhoud en wijzigingen in cultuurhistorische attentiegebieden en beschermde stadsgezichten, zie paragraaf 2.3 van dit rapport.</li> </ul> <p>Objectgericht:</p> <ul style="list-style-type: none"> <li>• De in kunststof vernieuwde ramen en balkondeur doen afbreuk aan het historische gevelbeeld. Indien de ramen en balkondeur op de verdiepingen vernieuwd moeten worden, dit bij voorkeur doen op basis van het oorspronkelijke materiaalgebruik, de oorspronkelijke indeling en profilering.</li> </ul>
